Drenagem Pluvial

MUNICÍPIO DE GUATAMBU

DESCRIÇÃO: Projeto de reperfilagem asfáltica sobre calçamento	ESCALA: INDICADA
ENDEREÇO DA OBRA: Avenida João Batista Dal Piva - Guatambu - SC	DATA: Maio/2023
CONTEÚDO: Boca de lobo e de leão Ø40/Ø60	ÁREA: 2.349,00 m²
RESPONSÁVEL TÉCNICO PELO PROJETO: Leandro Slaviero Engenheiro Civil	DESENHISTA: Leandro
CREA-SC: 175.377-2	ARQUIVO: RepAsf_AvJBdalPiva.dwg

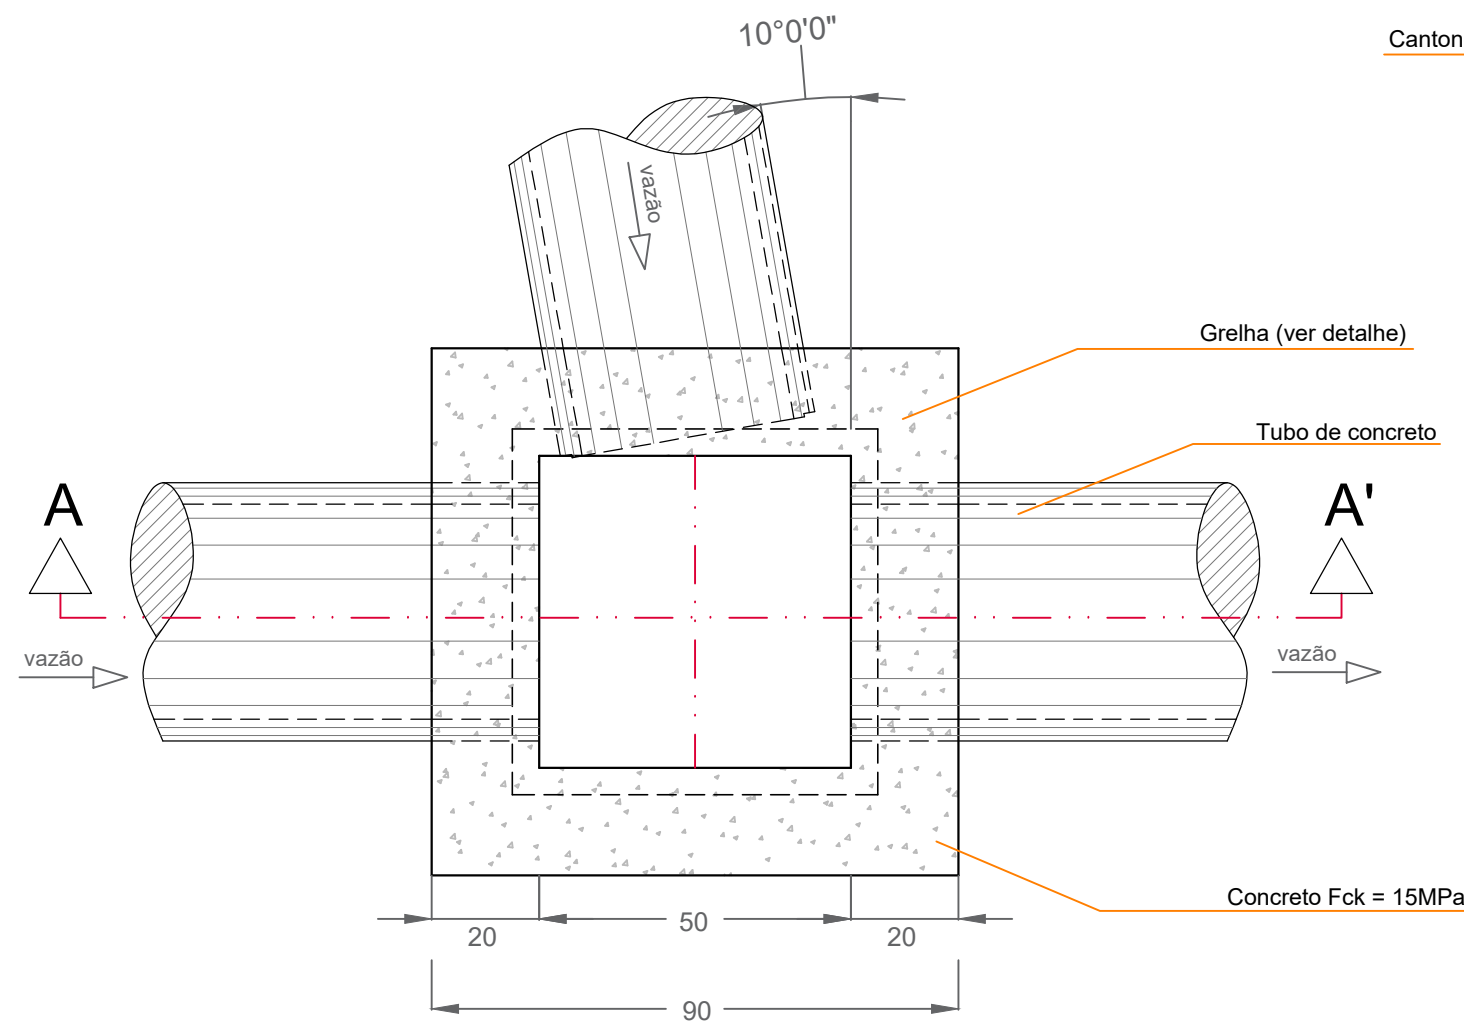
PLANTA BAIXA

OBS: Medidas em cm.

DETALHE - BOCA DE LOBO Ø 40

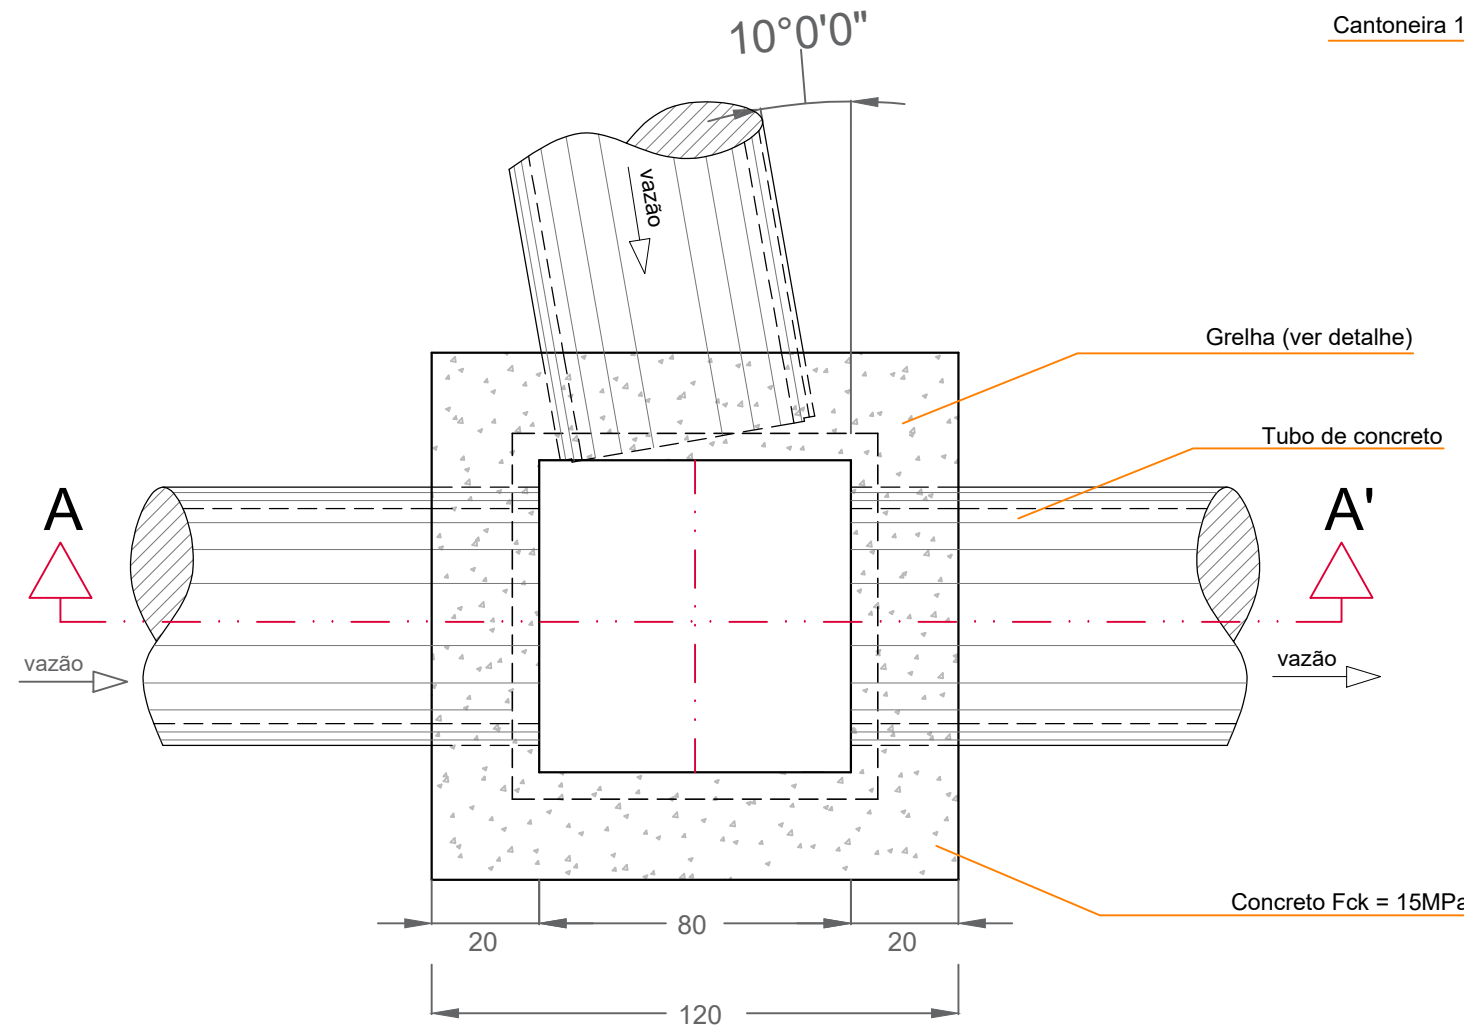
PLANTA BAIXA

OBS: Medidas em cm.

DETALHE - BOCA DE LOBO Ø 60

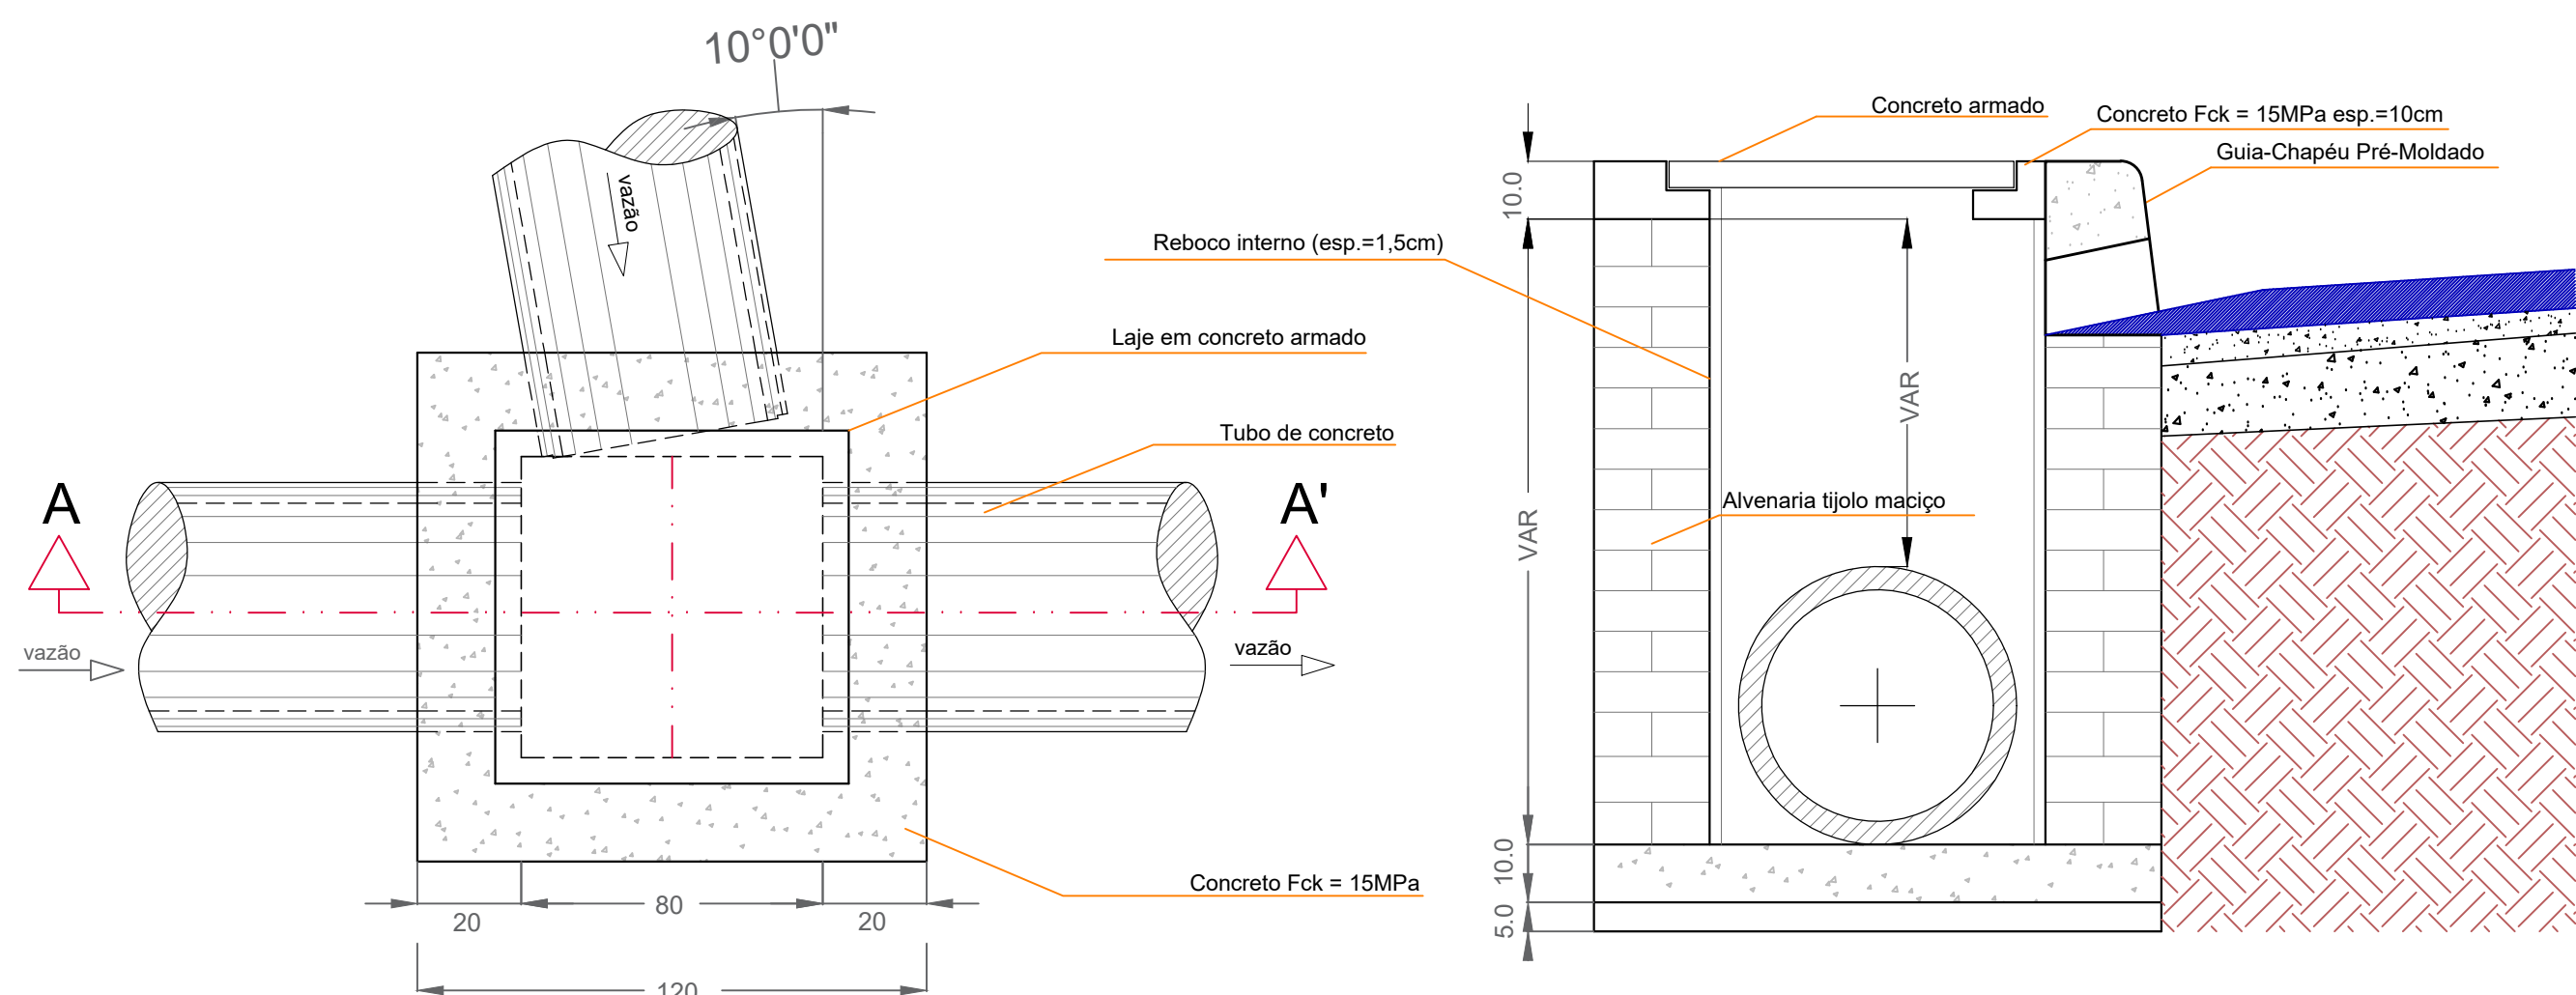
PLANTA BAIXA

OBS: Medidas em cm.

DETALHE - BOCA DE LEÃO

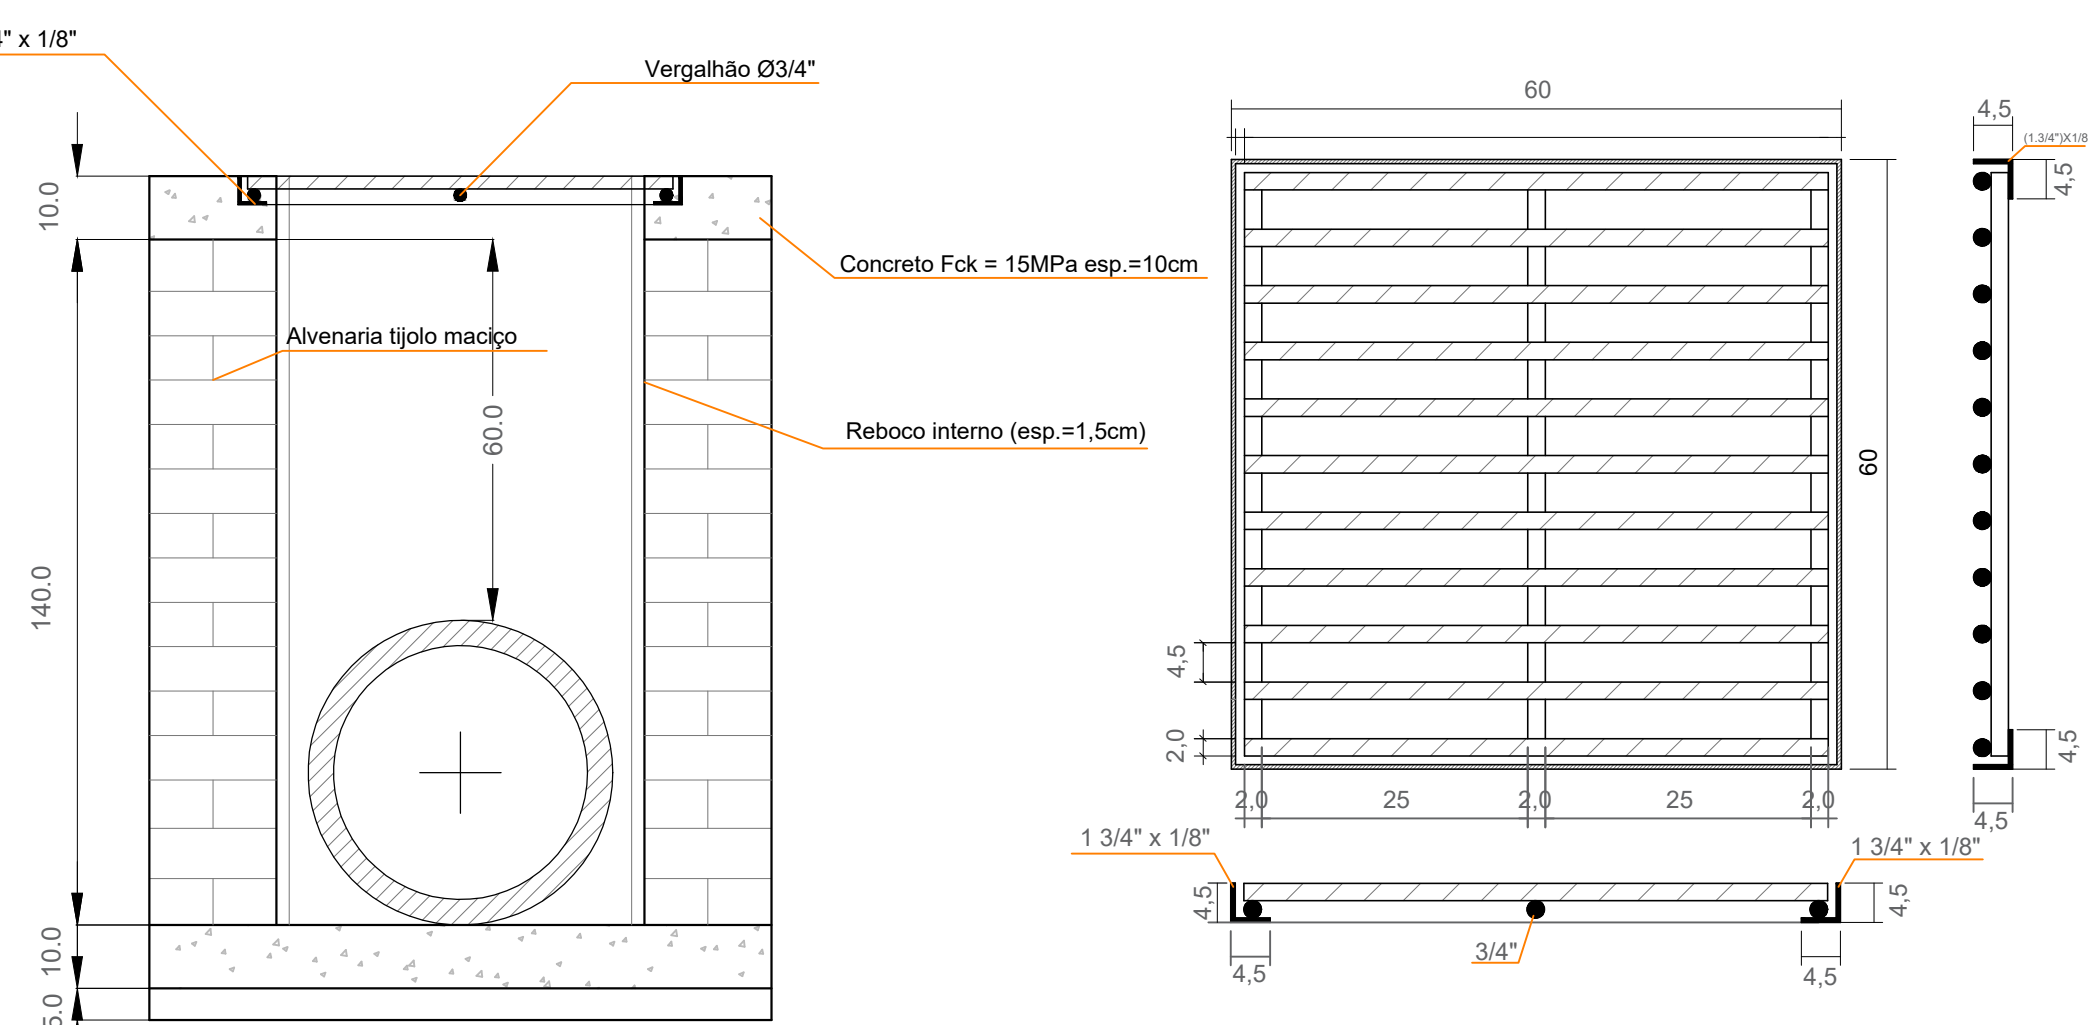
CORTE AA'

GRELHA (60X60)cm

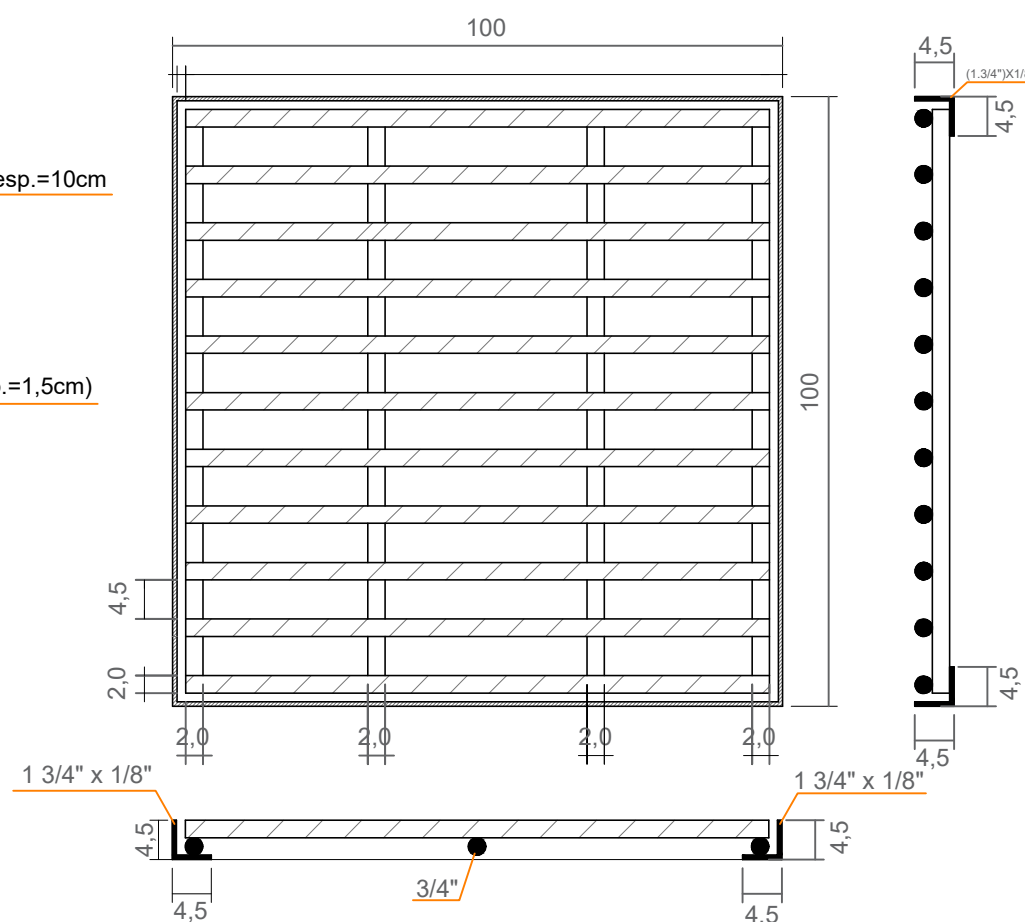
CORTE AA'

GRELHA (100X100)cm

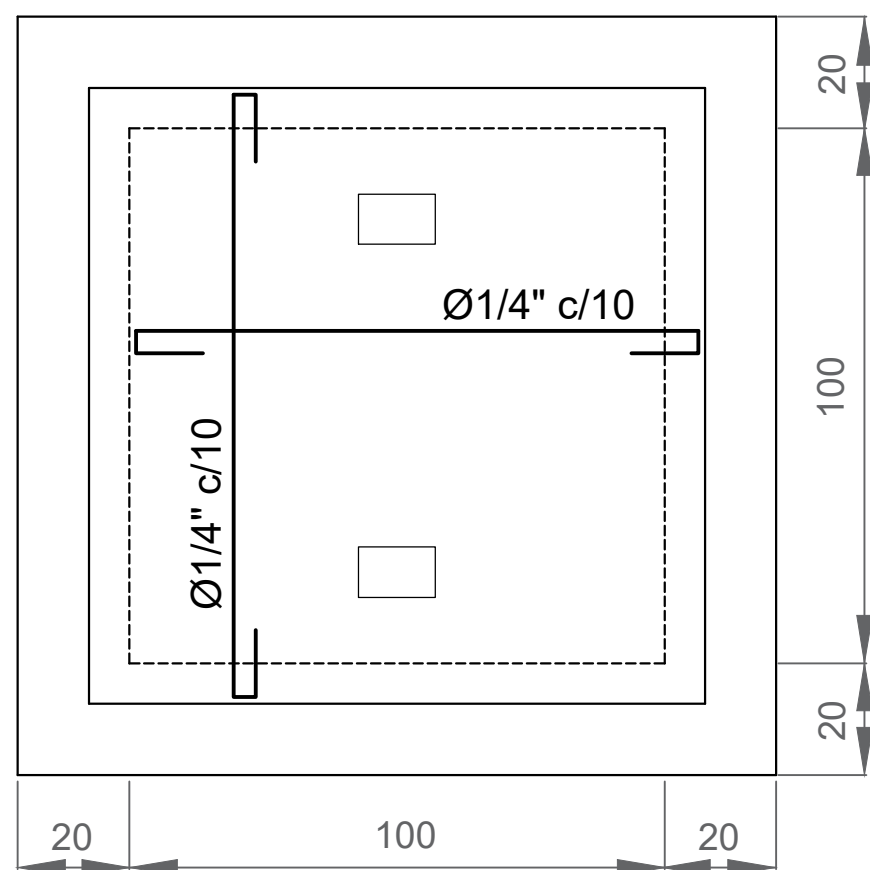
LAJE EM CONCRETO ARMADO

DETALHE - ACOMODAÇÃO DO TUBO

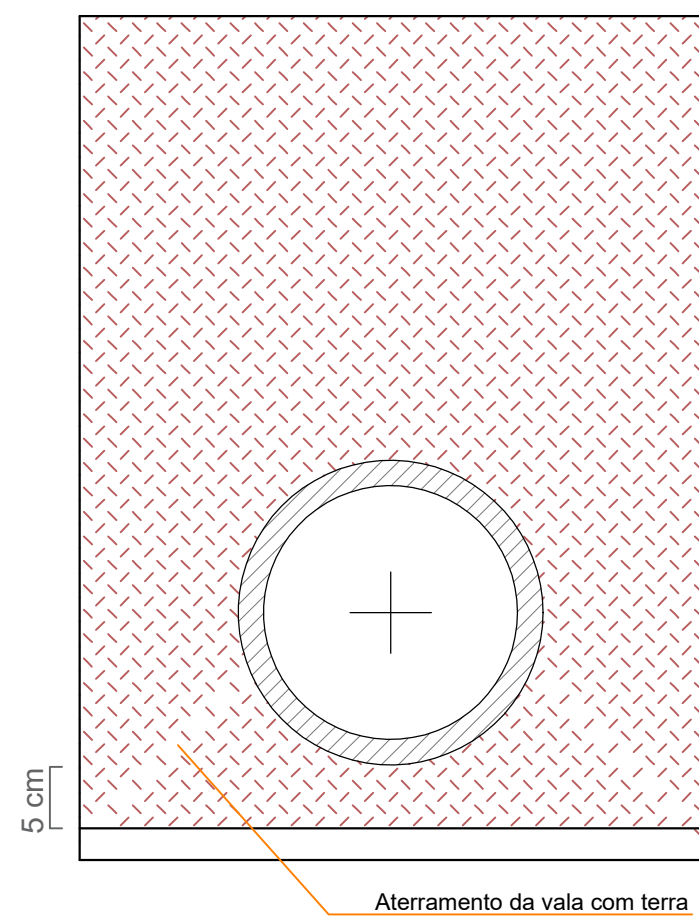
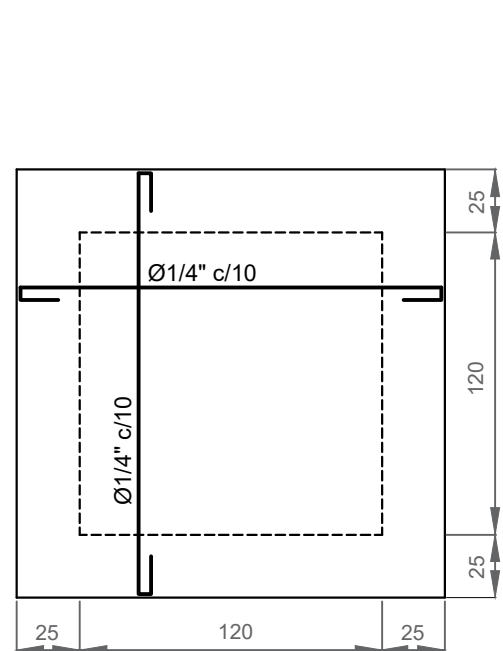
LAJE EM CONCRETO ARMADO

ESCALA..... 1:30

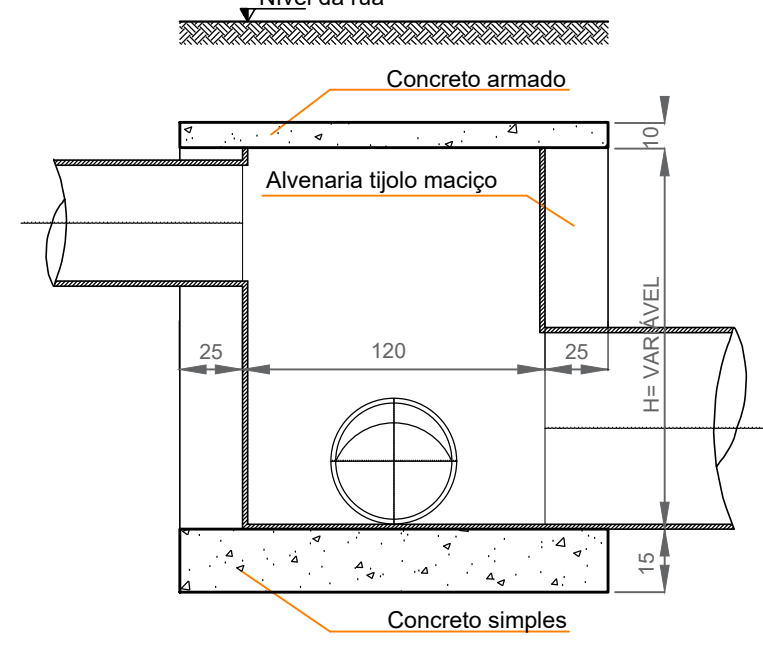
CORTE BB'

ESCALA..... 1:30

DETALHE - CAIXA DE LIGAÇÃO

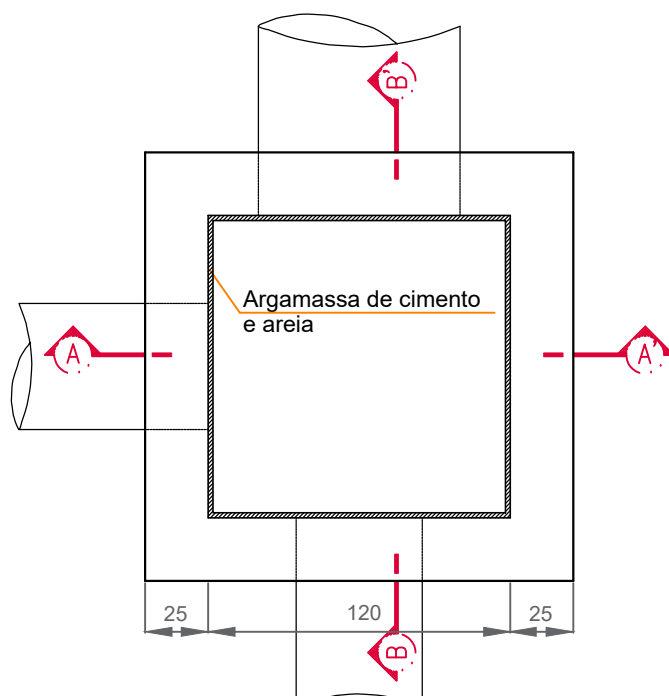
PLANTA BAIXA

ESCALA..... 1:30

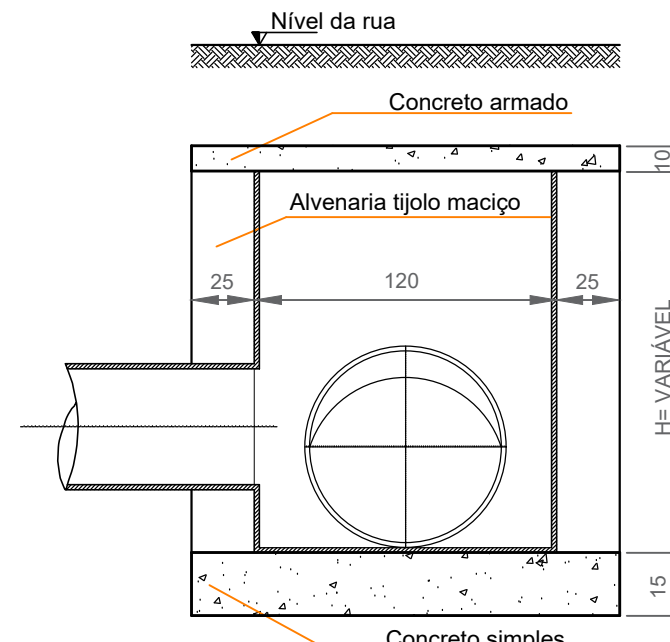
CORTE AA'

ESCALA..... 1:30
